# Untersuchungen zu Wurzelausbildungen von Altbäumen an Straßen Abschlussbericht

Auftragnehmer: AlleenForum Sachsen e. V.  
Dr.-Ing. Ditmar Hunger  
Vorsitzender

Dresden, 30.07.2026

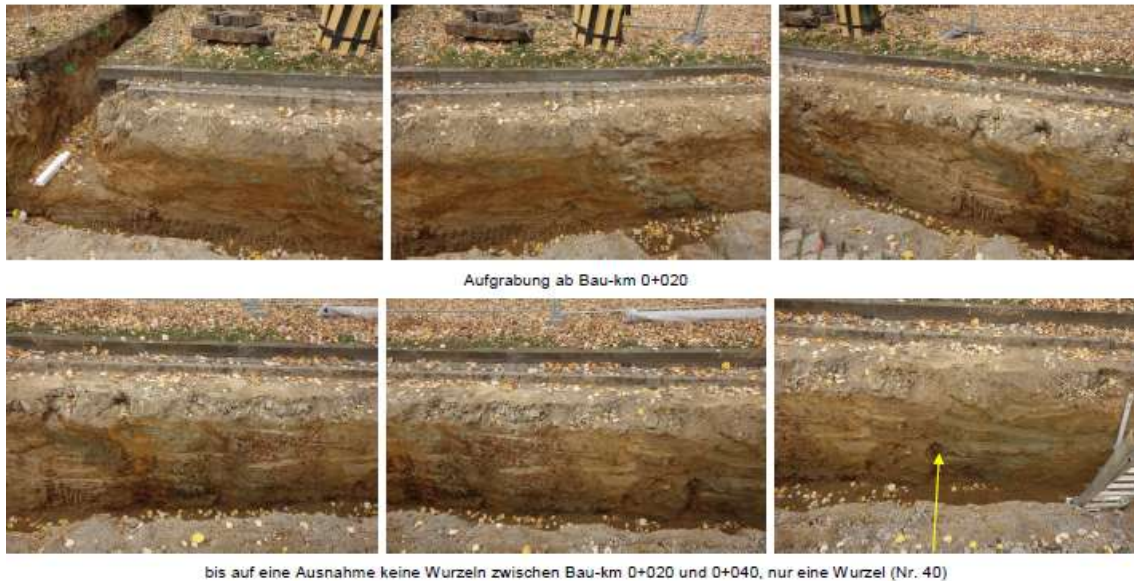
Abb. 12 Ernst-Pfaff-Straße ohne Wurzel unter Granitkleinpflaster

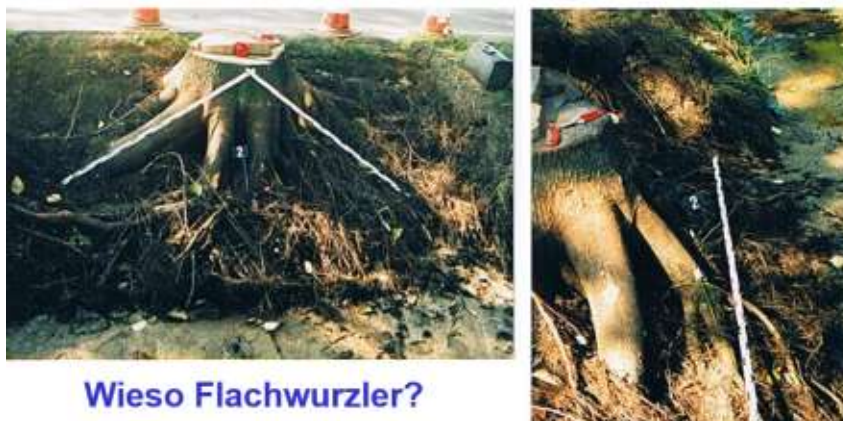
Abb. 15 Roteiche mit stark absenkenden Hauptwurzeln zur Fahrbahn

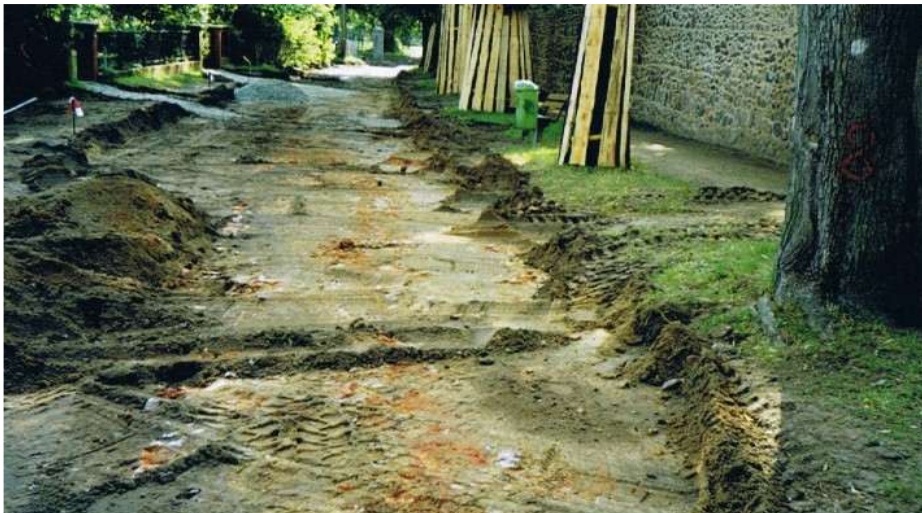
**auch hier keine Wurzeln im Straßenkörper, wie vorher angenommen**

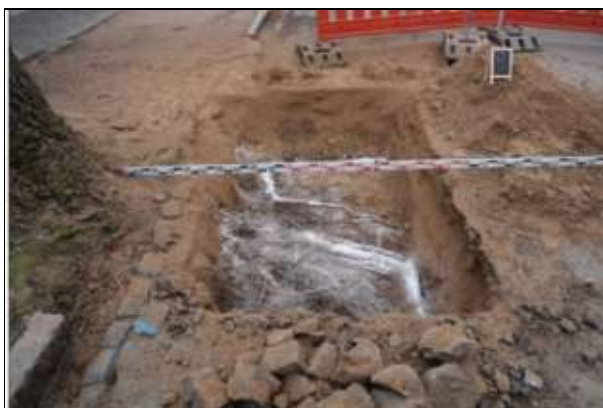
Eine Freilegung von Wurzeln gemäß DIN 18920 **Suchgrabungen** erfolgte **nur an 2 Stellen**, wobei an der einen (Bitumen auf Pflaster gem. Abb. 21) Wurzeln in Fahrbahnnähe ca. 70 cm tief, aber dort endend und an der zweiten (Altpflaster gem. Abb. 22) keine Wurzeln festgestellt wurden.

Abb. 3: Alleebaum Nr. 08 mit freigelegtem Wurzelwerk, durch Handschachtung und Freispülung mittels Druckluft.

Abb. 21 Wurzel unter Pflaster mit Bitumenbelag

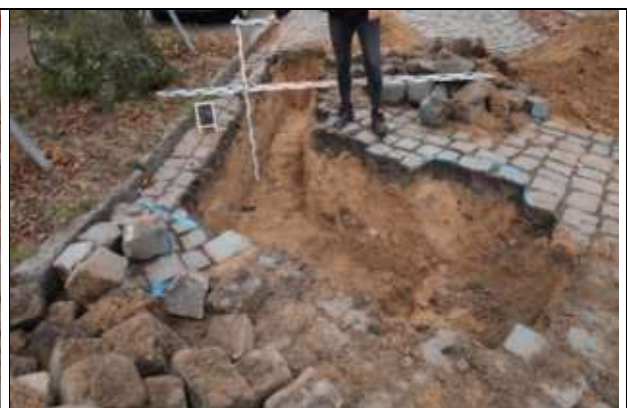
Abb. 4: Alleebaum Nr. 34 mit der Auskoffnung durch Handschachtung, ohne Befund von Wurzeln.

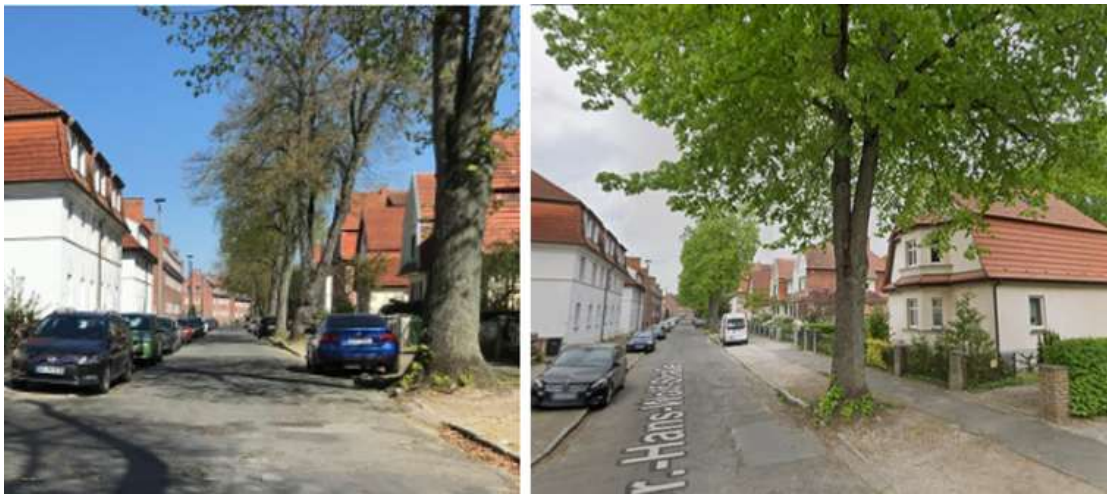
Abb. 23 in den Jahrzehnten vor der Bitumisierung die Wurzel ausgebildet und dann zum Teil behalten, aber sich nicht weiter in die Fahrbahn hinein entwickelt hat. Zudem war der über dem Pflaster liegende Bitumenbelag etwas rissig bzw. porös und relativ dünn, sodass der Baum bzw. dessen Wurzeln von einem gewissen Luftaustausch profitieren kann und sich somit ein kleiner Teil, der in Richtung Straßendecke ausgedehnten Wurzeln erhalten konnte. Im Übrigen handelt es sich, wie das Bild zeigt, bei dem nah an der Fahrbahn liegenden Baum, um einen vergleichsweise starken und vitalen, der dadurch sicher selbst dafür gesorgt hat, sein Dasein durch Deckenaufbruch, wofür schon dünne Risse ausreichen, zu sichern.

Abb. 23 Baum mit Wurzel unter Fahrbahnrand (rechts mit neuem Bitumen auf Suchöffnung)<sup>33</sup>

Empfohlen wurden daher verschiedene Varianten, wie eine punktuelle Baumscheibenverbreiterung oder Hocheinbau oder offenporiges Deckmaterial etc. Siehe dazu gem. Abb. 24 Vorschlag Baumscheibenvergrößerung für die Dr.-Hans-Wolf-Straße und Beispiel Fahrbahneinengung Dresden durch erweiterte Baumscheibe.

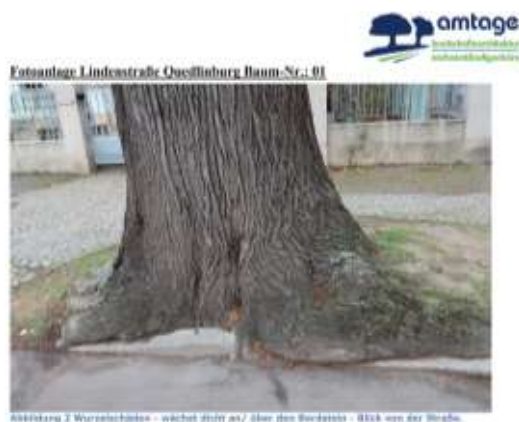
Abb. 34 Wurzel Schaden, der keiner ist

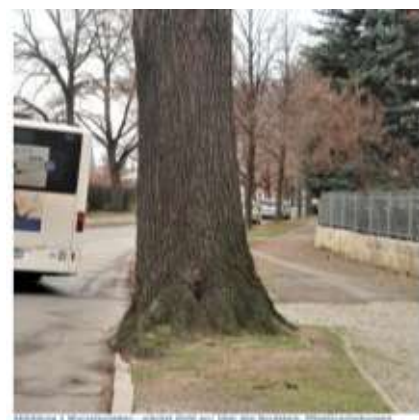
Abb. 35 auch kein Wurzelschaden

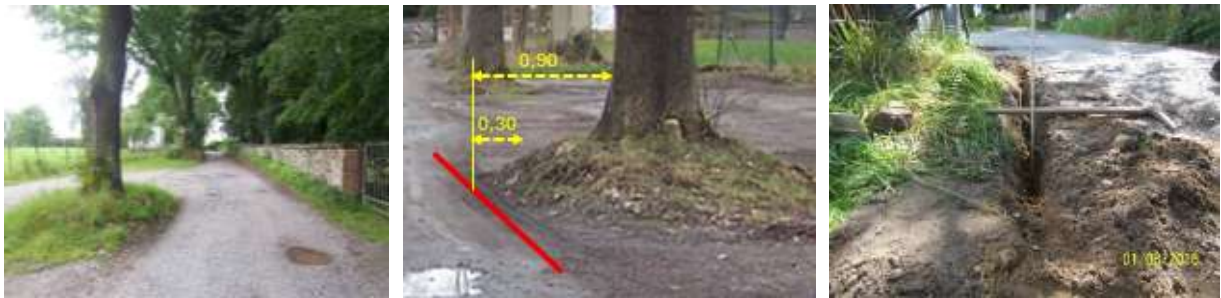
eine Handschachtung mit Trockensauggerät bis in 35 cm Tiefe durchgeführt. Hierbei bestätigte sich, dass im Abstand von 0,9 m vom Stamm und 0,3 m vom Samtfuß bis zu einer Tiefe von 0,35 m kaum Wurzeln vorhanden waren, abgesehen von einzelnen Kleinstwurzeln (bis ca. 5 mm). Siehe dazu Abb. 38.

Abb. 38 Wurzelsuchschachtung an Esche in Wachau

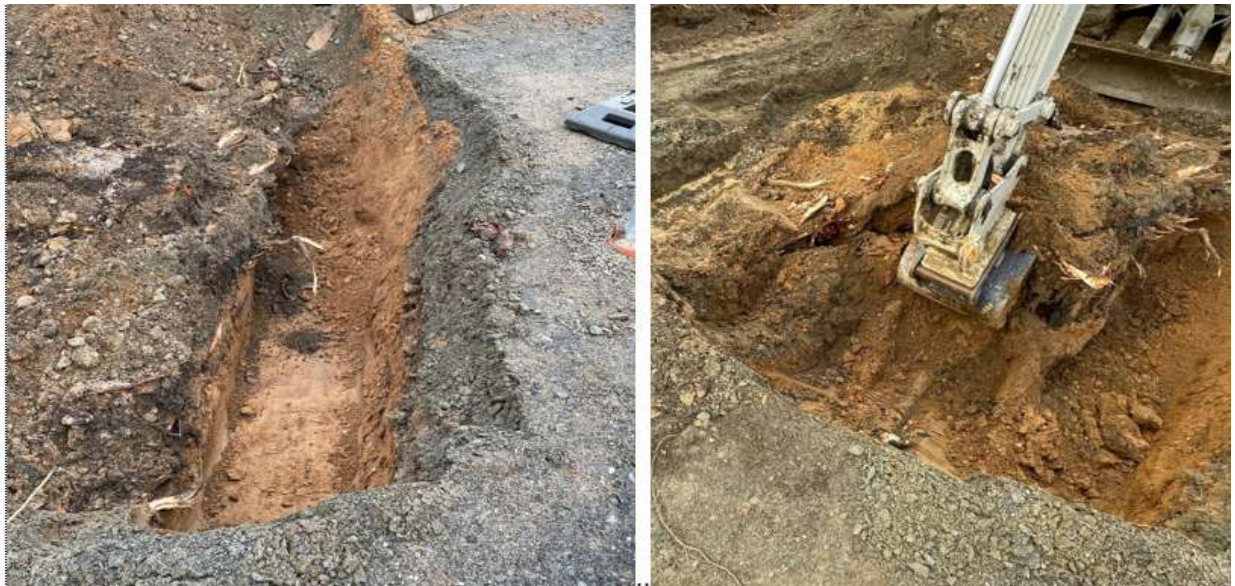
Bezüglich der 80 gefälltten Linden in der Eduard-Schulze-Straße wurden durch das AlleenForum während der Aushubarbeiten Beobachtungen (verdeckt) und Nachfragungen durchgeführt, bei denen sich ergab, dass unter der bituminierten Fahrbahn keine nennenswerten Wurzeln vorhanden waren. Außerdem wurde dabei an einem gefälltten Baum eine Schürfe durchgeführt, bei der sich gemäß Abb. 42 zeigte, dass keine nennenswerten Wurzeln in der Fahrbahn gewesen sind.

Abb. 42 Wurzelsituation an gefällttem Baum an der Eduard-Schulze-Straße

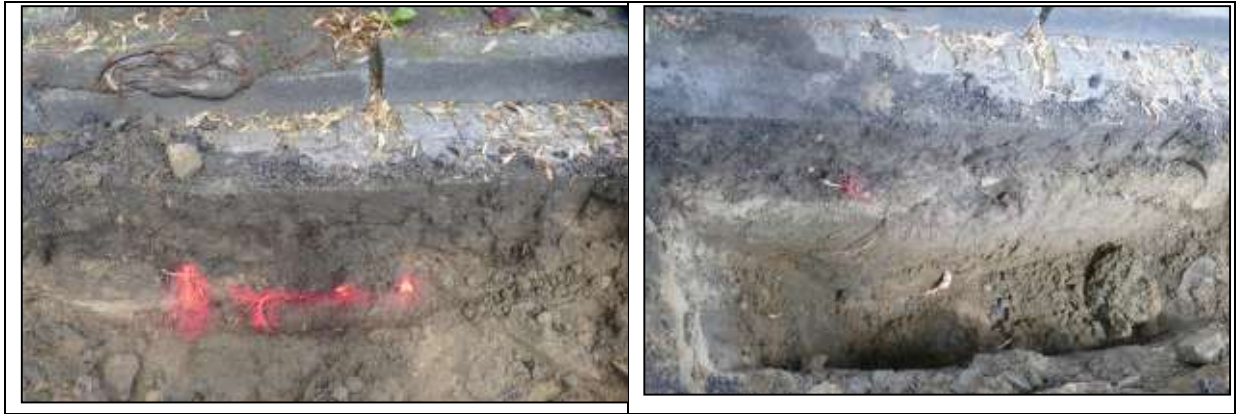
Abb. 44 Wurzelsuchgrabung Lindenstraße in Löhne

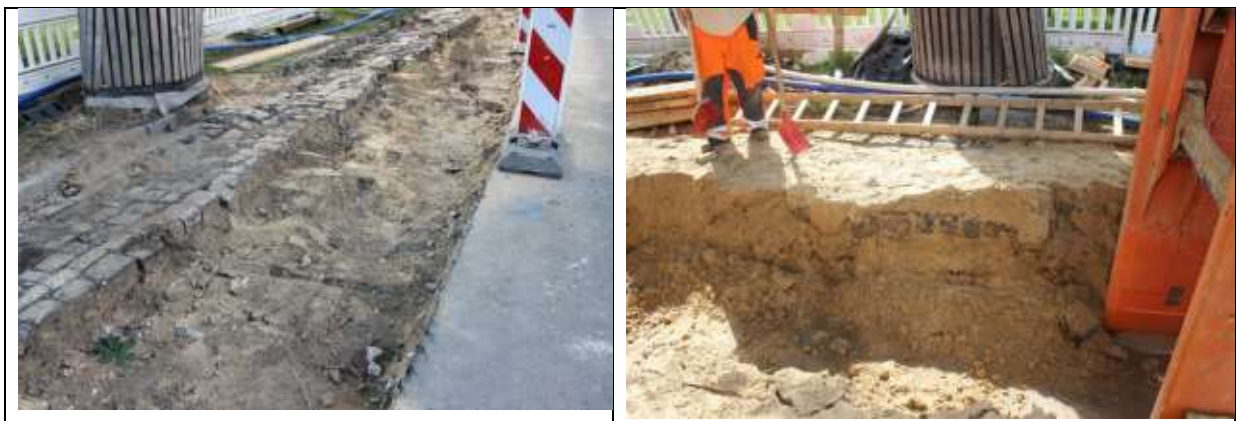
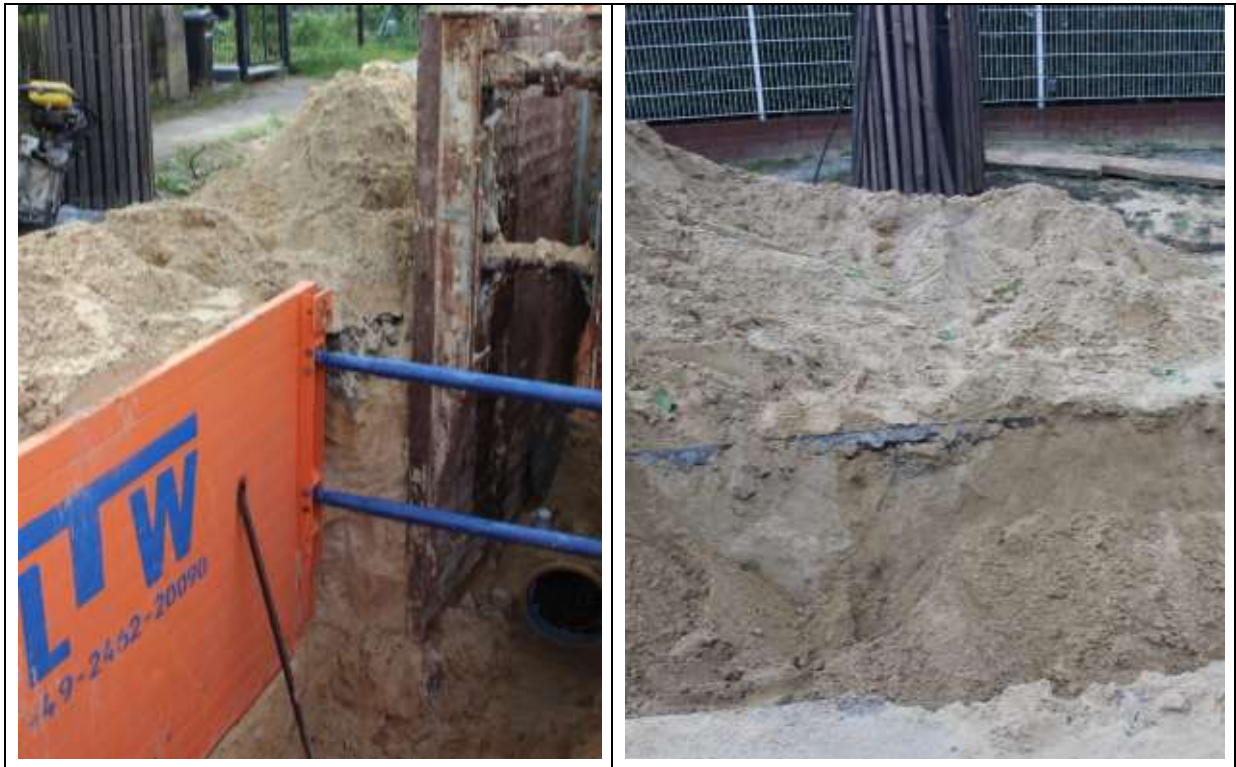
Abb. 45 Wurzelsuchgrabung Lassallestraße in Berlin Köpenick Ortsteil Rahnsdorf

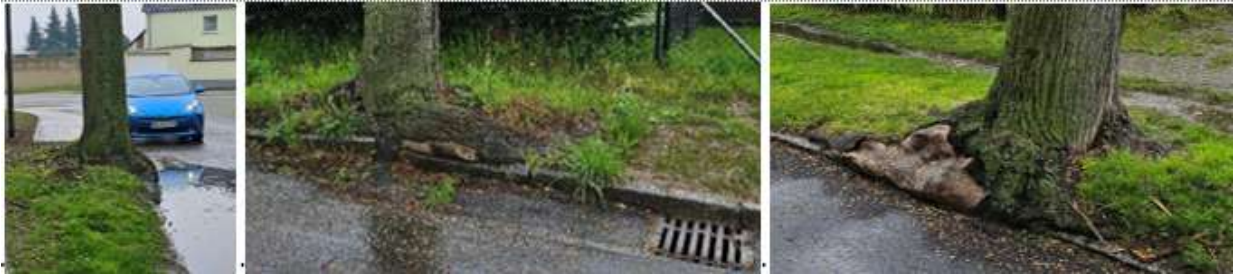
Abb. 47 Wurzelansätze in Borde verwachsen

Wie hier richtig vorgenommen ist es wichtig, die eingewachsenen Borde im Interesse des Baumerhalts nicht zu entfernen, da sich der Baum damit arrangiert hat. Eine kraftvolle Entfernung jedoch würde den Stamm und Baum schädigen.

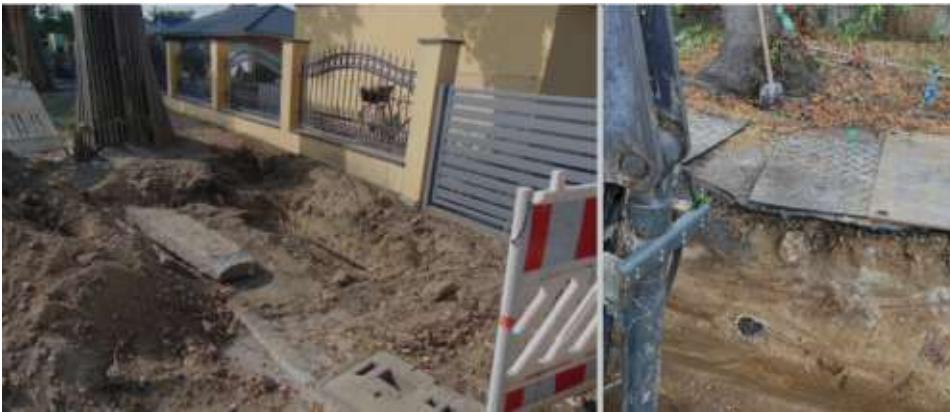
Abb. 48 keine Wurzeln unter der Bitumendecke der Fahrbahn

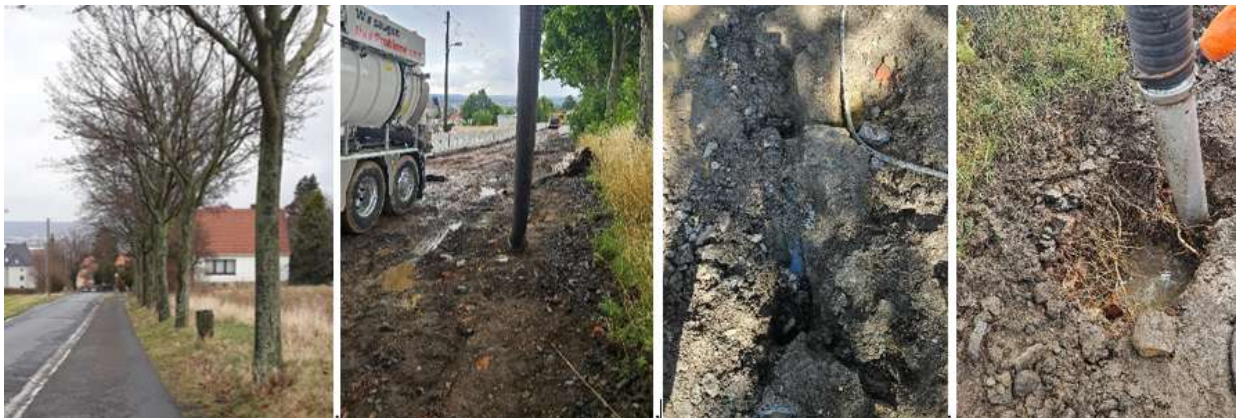
Abb. 50 keine Wurzeln unter den Bitumendecken von Fahrbahn und Gehweg

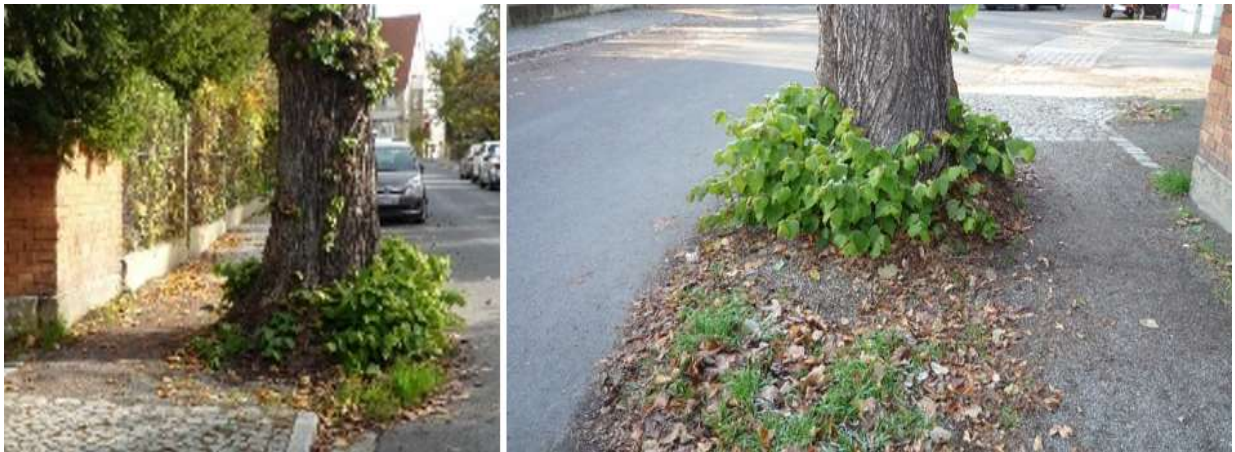
Abb. 51 Untersuchungsbaum mit in die Straße hinein entwickeltem Stammfuß

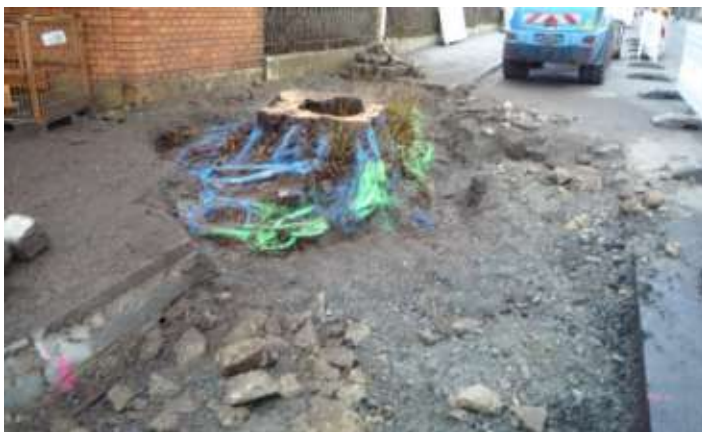
Abb. 52 Wurzel ausbreitung links, seitlich von Fahrbahn weg in Seitenraum hinein

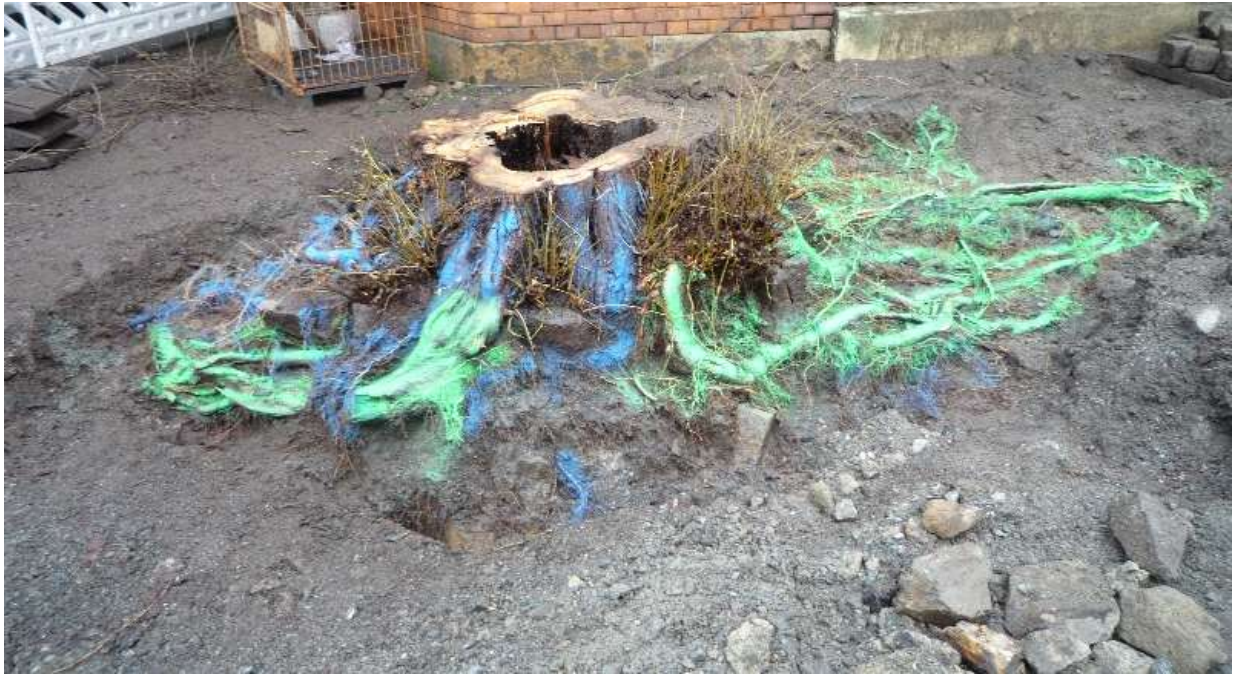
Abb. 54 Wurzelausbreitung rechts und links von Fahrbahn weg in Seitenraum hinein

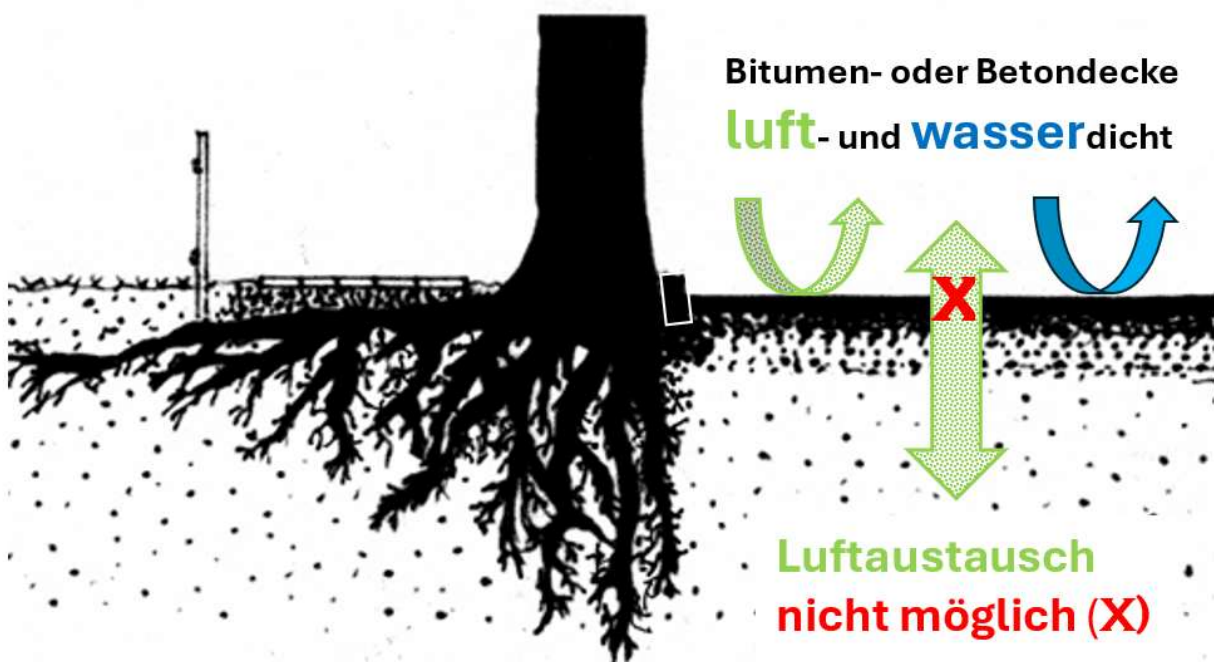
Abb. 56 Wurzelquerschnitt Altbaum bei direkter Lage am verschobenen Straßenbord

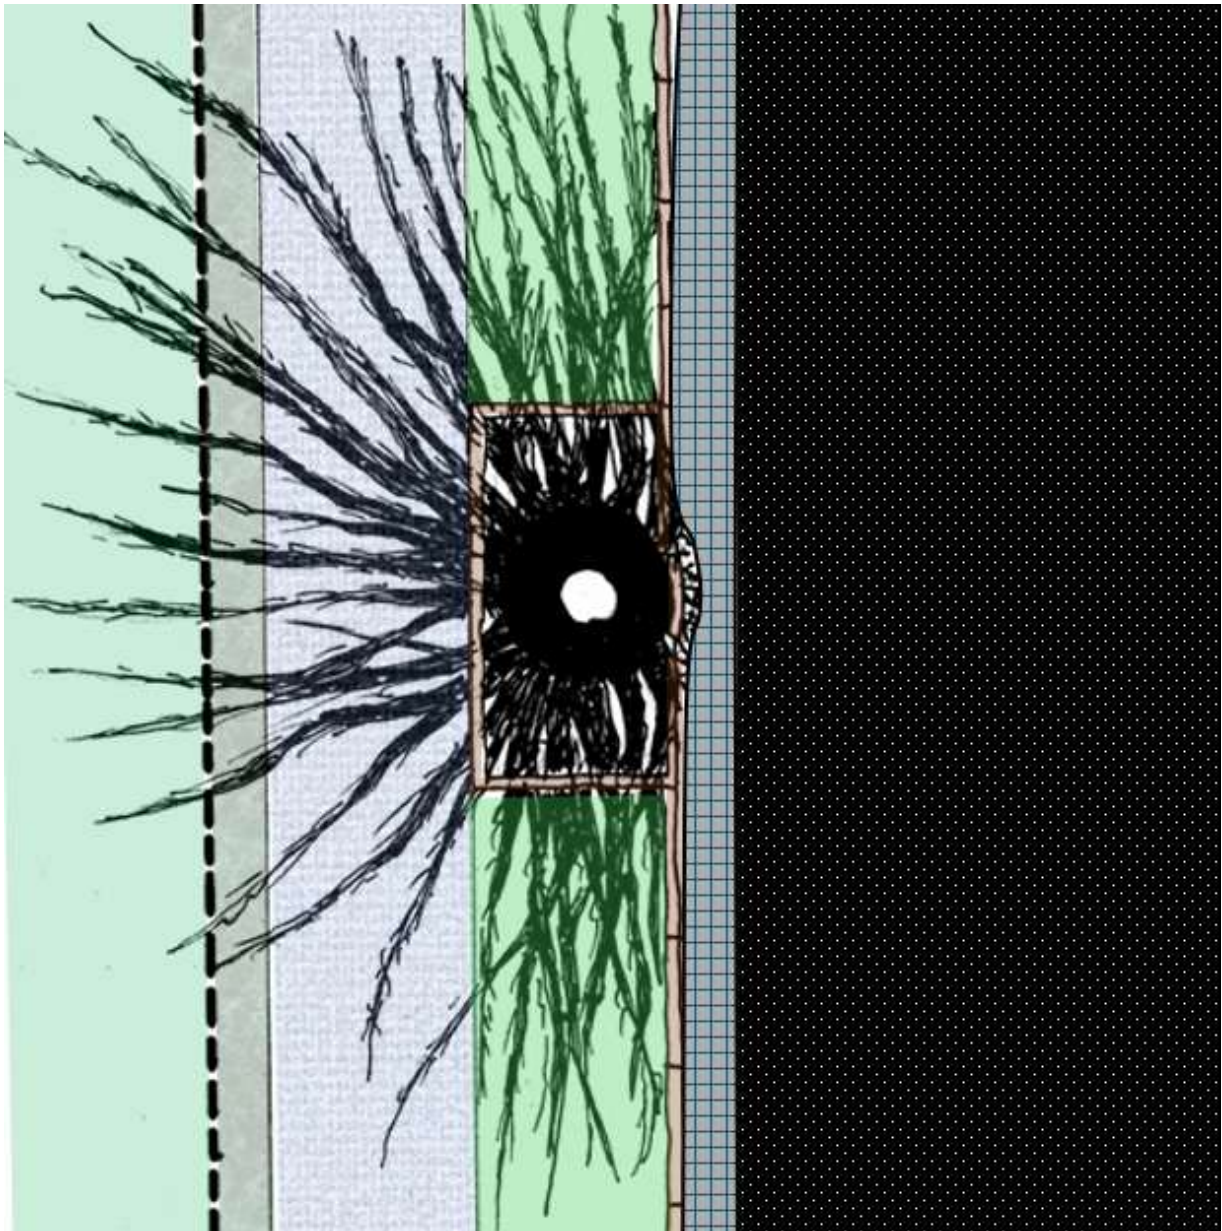
Abb. 57 Wurzelverlauf Altbaum bei direkter Lage am verschobenen Straßenbord

Kommen sie vor, resultiert das aus Undichtigkeiten in der Fahrbahndecke im Randbereich, wie poröses und dünn-schichtiges Bitumen oder lockere bzw. offenporige Pflasterungen und Gerinnestreifen. Kleinere Wurzeln bis 5 cm sollten glatt durchtrennt und die Schnittstellen behandelt und bis zur Wiederherstellung des Straßenkörpers feucht gehalten werden.

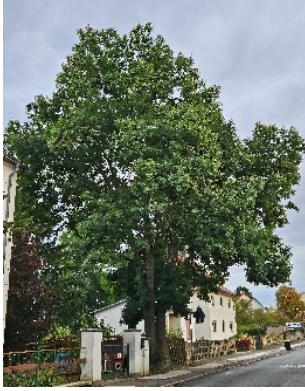
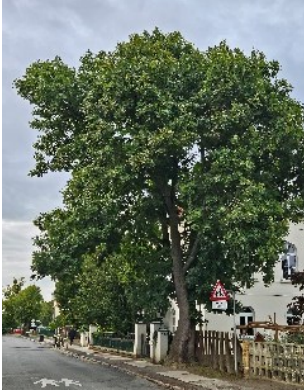
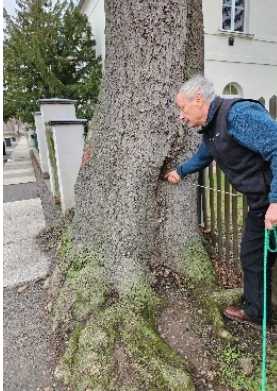
| | | Links:<br>Baumkontrolle mit 2 Aufnahmen vom 12.10.23 mit noch starkem Laubbesatz und hoher Vitalität;<br>u. a. senkrechter, gesund belaubter Neuwuchs auf innerem Ast;<br><b>keine Anzeichen für Fällgründe</b> , Prognose: > 20 Jahre Lebenserwartung | |

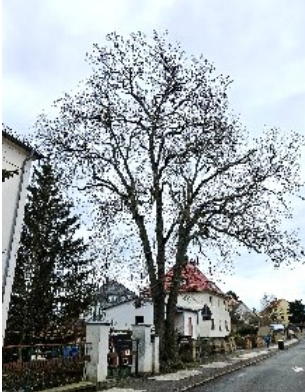
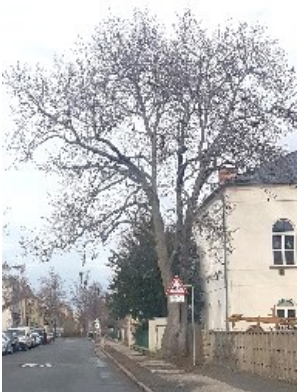
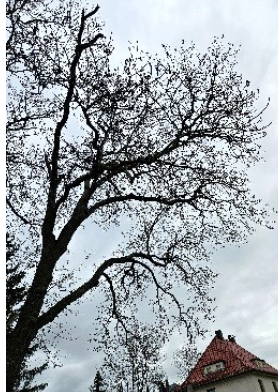
| | | | Qualifizierte Sichtkontrolle am 05.01.2024 mit Sondierstab u. Schonhammer:<br>Keine statisch bedeutsamen Defekte; gering dimensionierte Höhlung in 1 m Höhe ohne bruchgefährdete Relevanz;<br><b>keine Anzeichen für Fällgründe</b> , Prognose: > 20 Jahre Lebenserwartung |
