# Untersuchungen zu Wurzelausbildungen von Altbäumen an Straßen Abschlussbericht

Auftragnehmer: AlleenForum Sachsen e. V.  
Dr.-Ing. Ditmar Hunger  
Vorsitzender

Dresden, 30.07.2026

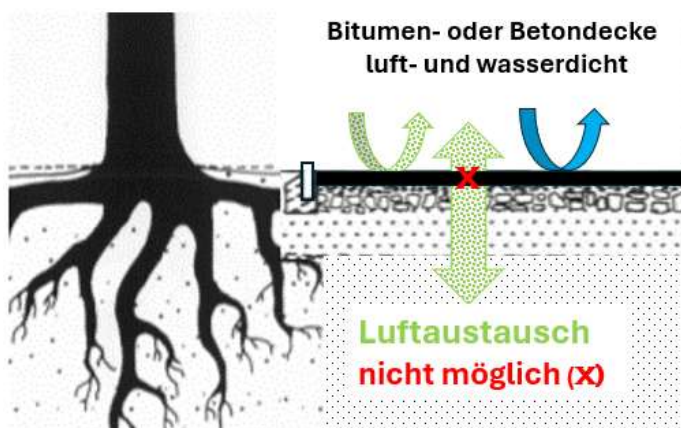
Abb. 8 Wurzelbestand nach Versiegelung

Anhand zahlreicher eigener früherer Feststellungen von **nicht vorhandenen** Wurzelausbreitungen im Fahrbahnbereich wurde die Darstellung<sup>11</sup> gem. Abb. 8 *Wurzelbestand nach Versiegelung*

### Wurzeln unter Fahrbahndecke kaum vorhanden

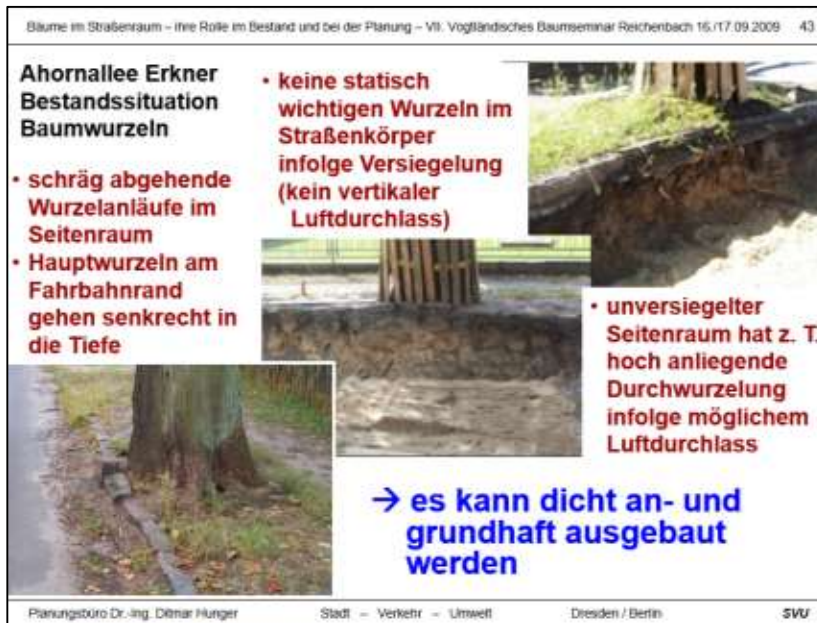
Abb. 9 Wurzelbestand Ahornallee

Besonders wertvoll waren auch seine Erfahrungen und Kenntnisse im Zusammenhang von Gutachten für brandenburgischen Straßenausbaumaßnahmen mit Baumbestand hinsichtlich des Nichtvorhandenseins von Wurzeln in der Fahrbahn. Gleiches konnte bei der Ahornallee während des Aushubs der alten Fahrbahn gem. der Abb. 9 bestätigt werden.

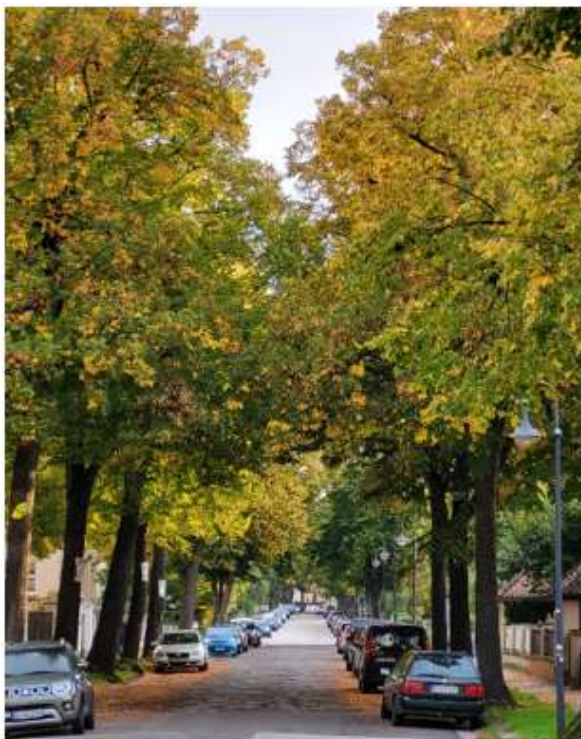
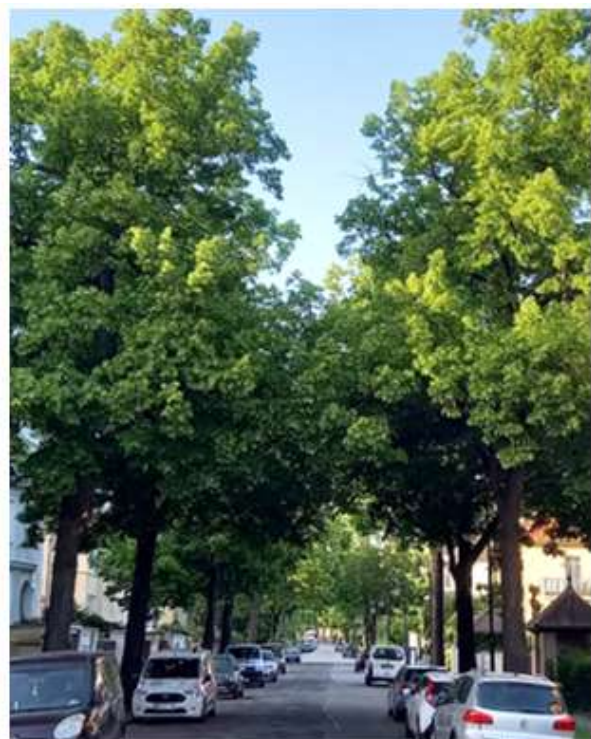
Abb. 10 Baumvergleich Paulistraße 2021 und 2026

Wie in Abb. 10 zu sehen ist, waren die Bäume sowohl im Herbst 2021 als auch im Frühjahr 2026 nicht in solchem Zustand, dass sie demnächst gefällt werden müssten. Natürlich gab und gibt es Pflegestau sowie bereits langjährig bestehende Lücken.

Übrigens zeigt der aktuelle Zustand, dass auch bei den Stadtbäumen infolge der jahrelangen Trockenheit – wie bei denen im Wald gemäß Waldzustandsbericht 2026 – die Kronen etwas lichter sind, weil die Bäume durch kleinere Blätter und geringeren Austrieb versuchen, sich dem geringeren Wasserangebot von oben (Regen) und unten (Bodenfeuchte/Grundwasser) anzupassen.

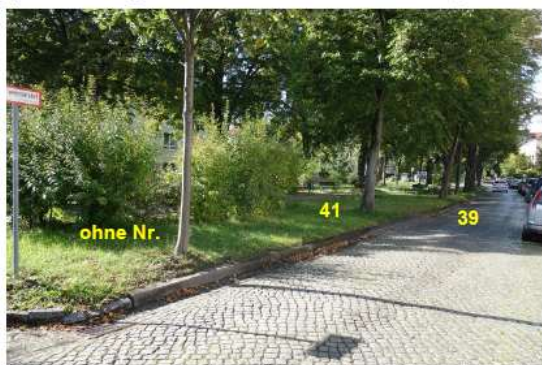
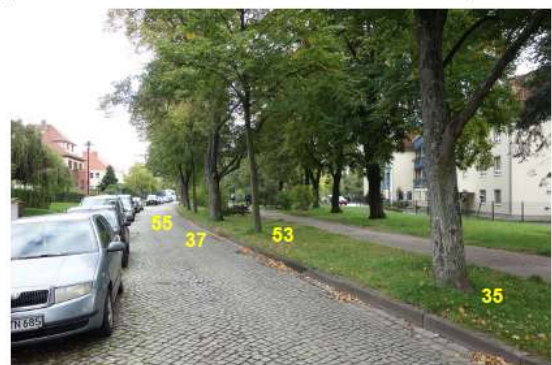
Abb. 11 Ernst-Pfaff-Straße mit Granitkleinpflaster

Anders verlief es bei der **Erich-Pfaff-Straße**, wo eine Fernwärmeleitung entlang einer landschaftsprägenden Lindenallee verlegt werden sollte. Hierzu ordnete die Untere Naturschutzbehörde im Rahmen einer ökologischen Baubegleitung diverse Schutzmaßnahmen an, da **zunächst** gemäß DIN 18920 **davon ausgegangen**<sup>16</sup> wurde, dass **sich im Straßenkörper** gem. Abb. 11 **Wurzeln** befinden können, zumal die Fahrbahn mit in Sand verlegtem, somit offenporigem Granit-Kleinpflaster, aber in hoher Verlegequalität, also engfügig, belegt war.

geplanter Baubereich E.-Pfaff-Straße, Bäume Nr. ohne, 41, 39 (28.09.2022)

geplanter Baubereich E.-Pfaff-Straße, Bäume Nr. 35 bis 55 (28.09.2022)

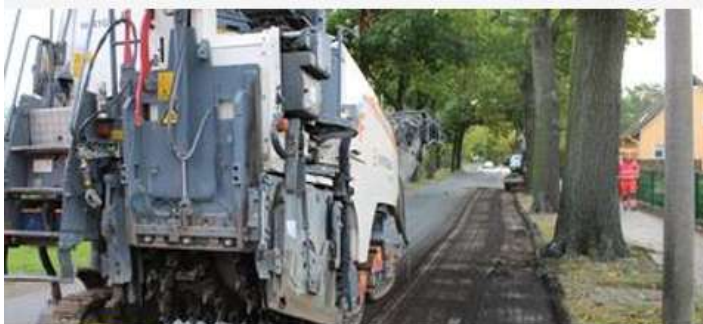
Abb. 18 Deckensanierung mit Baumerhalt aber zu nah an den Stammfüßen

Die Diskussion zum grundhaften Ausbau verlief dann im Sande. Jedoch wurde wegen des immer schlechter werdenden Zustands der Fahrbahn im Oktober 2024 eine neue Deckschicht aufgetragen. Wie dazu ein Bild zu einem Artikel der Sächsischen Zeitung gem. Abb. 18 zeigt, wurde leider nicht glimpflich mit den Allee-bäumen umgegangen, weil zu nah an die Stammfüße heran das Altdeckenmaterial maschinell entfernt wurde.

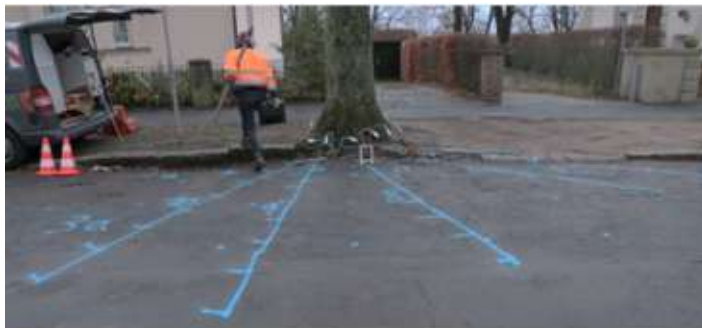
**Abb. 1:** Alleebaum mit installierter Schalltomographie. Am Stamm bzw. an den Wurzelanläufen sind die Sensoren angebracht und miteinander verkettet, wobei ein Sensor mit dem Modul für die Wurzelortung verbunden ist. Auf der Fahrbahn sind die Ortungslinien und Entfernungen zum Wurzelanlauf markiert.

Hauptbegründung für die Wurzellage im Straßenkörper waren zunächst Messergebnisse einer Schall-Impuls-Tomographie<sup>31</sup> gemäß **Fehler! Verweisquelle konnte nicht gefunden werden..**

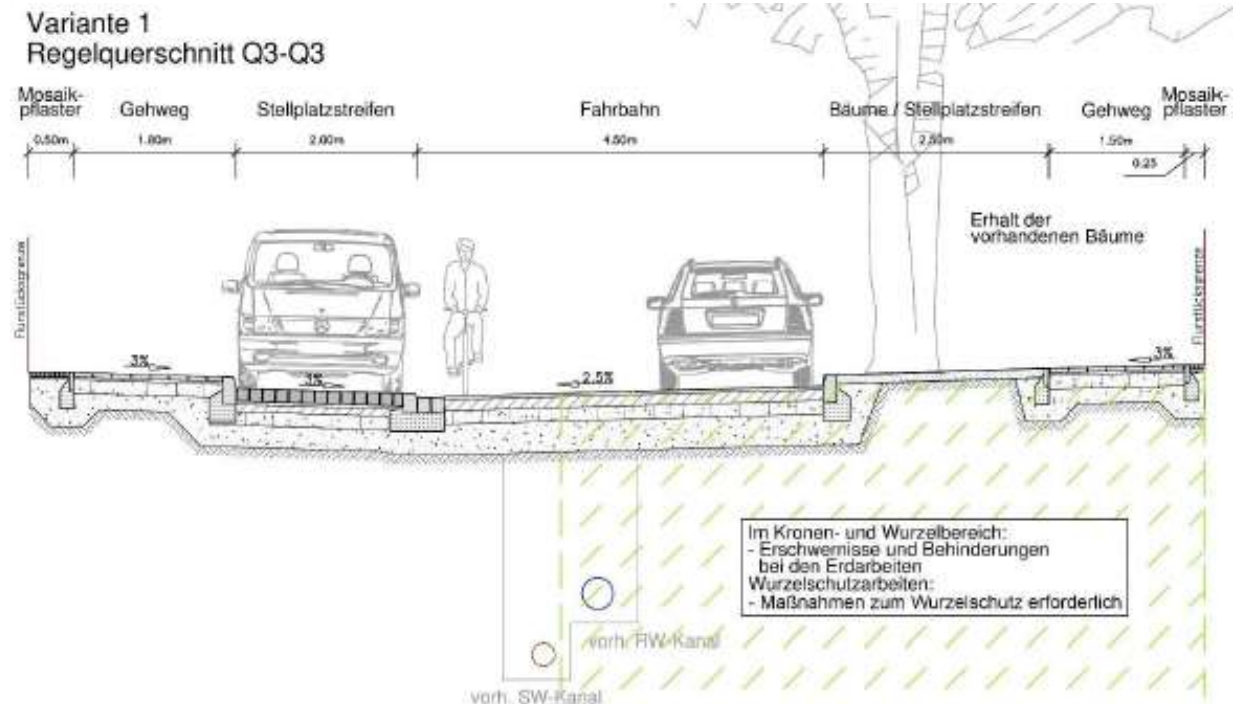
Abb. 20 Wurzeln gemäß Kronenumfang behindern Erdarbeiten<sup>32</sup>

In diesem Sinne waren in den Querschnitten zum Straßenumbau gem. Abb. 20 auch die zu erwartenden Erschwerungen bei grundhaftem Ausbau sowie der Leitungsneuverlegungen dargestellt.

Bei näherer Betrachtung der Untersuchungsergebnisse ergab sich ein gemischtes Bild bezüglich des Vorhandenseins von Wurzeln im Straßenkörper, einschließlich Tiefenlage und Wurzeldicke. Eindeutige Aussagen, die eine Komplettfällung begründen, gab es nicht. So schrieb der Gutachter u. a. selbst:

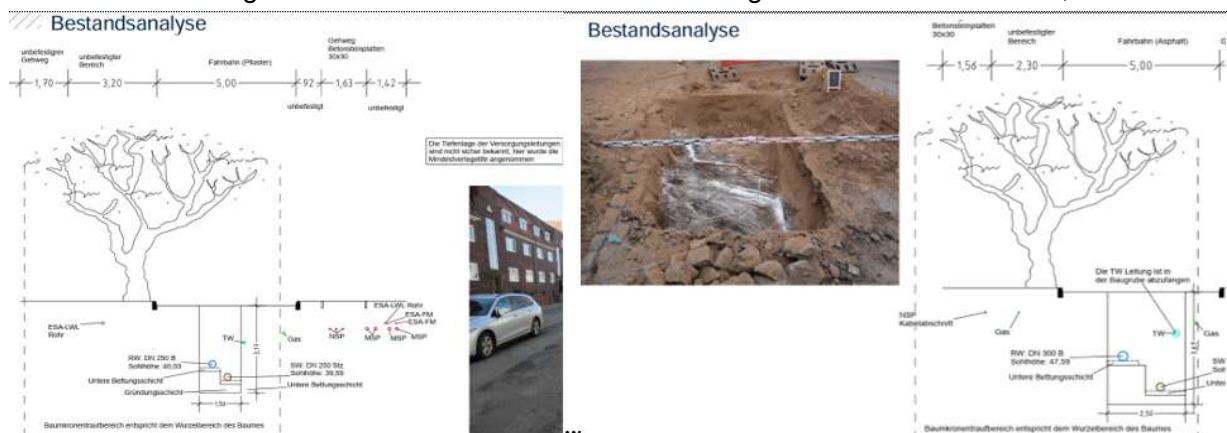
Abb. 27 Wurzelbereich entspricht dem Kronenumfang des Baumes

Außerdem wird wieder, wie bereits gem. Abb. 20, nunmehr gem. Abb. 27 auf das Vorhandensein von Wurzeln analog dem Kronenbereich und somit fast die ganze Straße bedeckend, verwiesen.

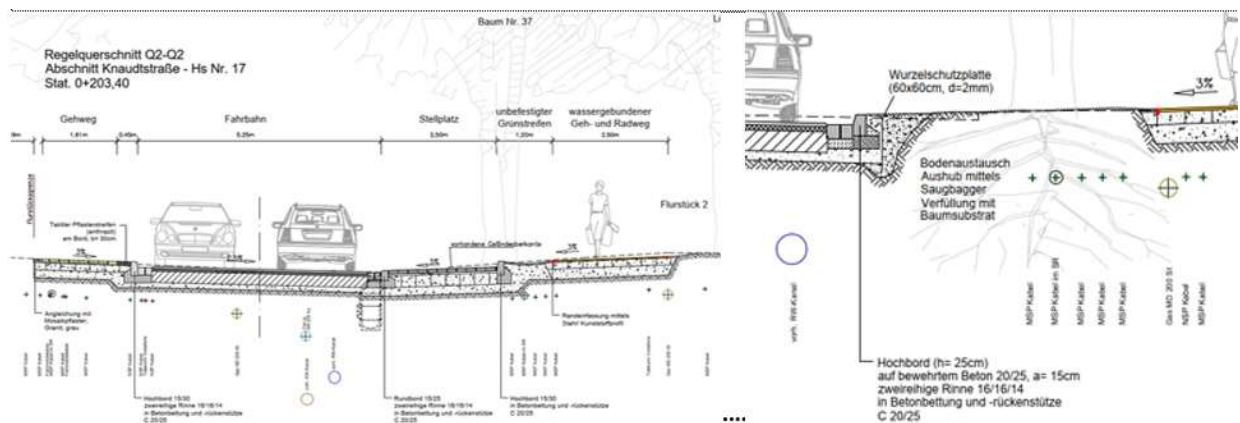
Abb. 29 Vollversiegelung, kanalisierte Regenwasserableiten + fragwürdiger „Wurzelschutz“

Hinsichtlich Nachhaltigkeit wird der vorgeschlagene Paradigmenwechsel bei der Regenentwässerung nicht beachtet und der Straßenraum gem. Abb. 29, von den Baumscheiben abgesehen, voll versiegelt und das Regenwasser mittels einem neuen Regenwasserkanal abgeleitet. Sogar die Verwendung von Rasengitterzellen pro einer gewissen Teilversickerung innerhalb der Parkstellplätze wird abgelehnt.

Abgesehen davon, dass für barrierefreie Gehwege ein Quergefälle von maximal 2 % zulässig ist, werden hier fußgängerunfreundliche 3 % vorgesehen. Damit kann das Regenwasser noch schneller zu den Gullys laufen und hat nach Trockenperioden bei Starkregen keine Chance, im Grünstreifen bzw. den Baumscheiben zu versickern, da der Boden hart ist.

Fragwürdig, vom Falschbegriff Wurzelschutz abgesehen, ist die aufwendige und nicht erforderliche Betonbettung der Hochborde sowie der Einsatz von Wurzel“schutz“platten gem. Abb. 29 rechts, um vermeintlichen zukünftigen Schaden von der neuen Straße abzuwenden.

Dabei dürfte inzwischen bekannt sein, dass erstens die Linden als Herzwurzler beim Erschließen des durch die vergrößerte Baumscheibe erweiterten Wurzelraums infolge ihrer schräg abgehenden Wurzeln das Höhenniveau des gebauten Fahrbahnrandes gar nicht tangieren werden, wie es beim alten Abstand von 75 cm ggf. vorkam, und zweitens ohnehin kaum Wurzeln unter die vollversiegelten Flächen wachsen werden, und selbst wenn es drittens ggf. einige Feinwurzeln, wie in Abb. 24 dargestellt, erreichen würden, diese nicht die aufwendigen Wurzelabwehrmaßnahmen benötigen würden, da diese sicher keinen Schaden am Straßenaufbau anrichten können.

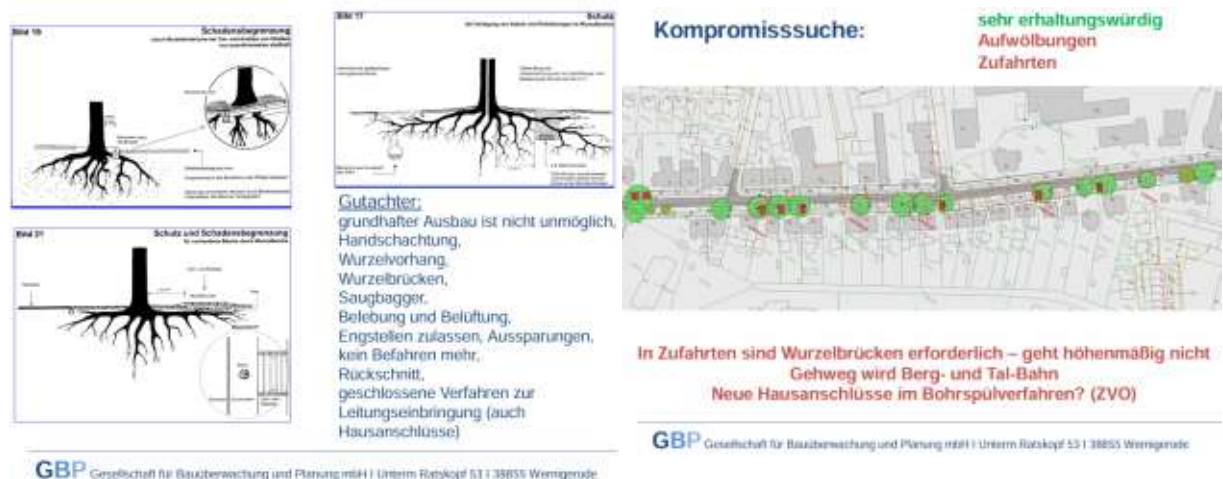
Abb. 30 Baumwurzelbehandlung gem. RAS-LP 4

Zudem benutzt der Bauplaner gem. Abb. 30 Darstellungen aus der RAS-LP 4, die auf die Komplexiertheit einer Baumwurzelberücksichtigung hinweisen, aber für den konkreten Fall der Lindenstraße nicht zutreffen.

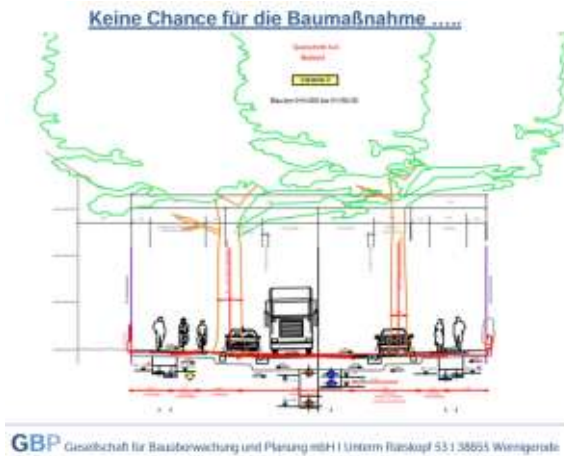
Abb. 32 Keine Chance für Baumerhalt

Letztlich wird dem **Erhalt** der **vorhandenen Bäume** gem. Abb. 32 **keine Chance gegeben**, es sei denn, dass auf Straßenausbau und neue Leitungen gem. Abb. 33 verzichtet wird.

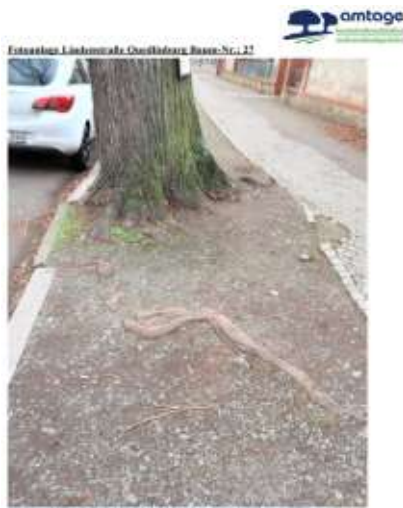
Andererseits zeigen die Bilder anhand der Stammanläufe, dass keine Hauptwurzeln schräg, sondern geradlinig in die Fahrbahn abgehen oder sich wie insbesondere bei Abb. 34 sowie Abb. 35 und Abb. 36 seitlich in den Seitenraum abschnellen und dort verankern bzw. ausbreiten.

Abb. 36 straßenseitige Hauptwurzel in den Seitenraum ausgewichen

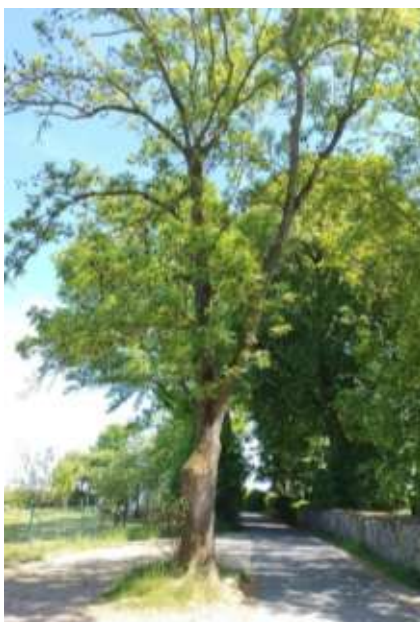
Wie Abb. 39 zeigt, wurde gemäß Kompromiss die Wegkante im Bereich des Untersuchungsbaums reduziert, sodass der Stammfußbereich nicht vom Bitumen überdeckt wurde. Wie das aktuelle Foto auch zeigt, hat die Esche auch die Versiegelung vom Jahr 2017 mit dem benachbarten Kleinpflaster gut bewältigt. Auch wenn seine Wachstumsbedingungen nicht optimal sind, liefert er als damals totgesagter und an dieser Stelle nicht zum Ersatz vorgesehener Baum nun schon fast 10 Jahre immer noch eine beachtliche ökologische und gestalterische Leistung und beschattet den Parkplatz.

Die Suchgrabung bestätigt auch die allgemeinen Erkenntnisse zu Wurzelsystem und Wurzelentwicklung von Eschen, wonach eine junge zunächst Pfahlwurzeln und mit den Jahren die arttypische Herzwurzelform ausbildet. Dabei entstehen kräftige nach unten und schräg seitlich wachsende Hauptwurzeln, die in Richtung vollversiegelter Flächen, wie z. B. Asphaltfahrbahnen, jedoch wegen der fehlenden Luftversorgung ihr Wachstum offenbar beenden. Das ausgleichend entwickeln sich die Wurzeln eher in Richtungen mit weniger versiegelter (Gehweg in Sand verlegt mit offenen Fugen) bzw. offener, unversiegelter Flächen. Dabei können eher unsymmetrische Wurzelbilder mit Tendenz zur Flachwurzelung entstehen.

Was das aktuelle Foto vom 28.05.26 auch zeigt, ist die gegenwärtig allgemein an vielen Bäumen sichtbare geringere Blattmassenentwicklung wegen zu trockener Böden und zuzeitigem Ausrieb infolge eines zu warmen Frühjahrs. Gleiches wurde aktuell im Waldschadensbericht konstatiert.

Abb. 39 Esche nach 10 Jahren der Bitumisierung und Überpflasterung des Wurzelbereichs

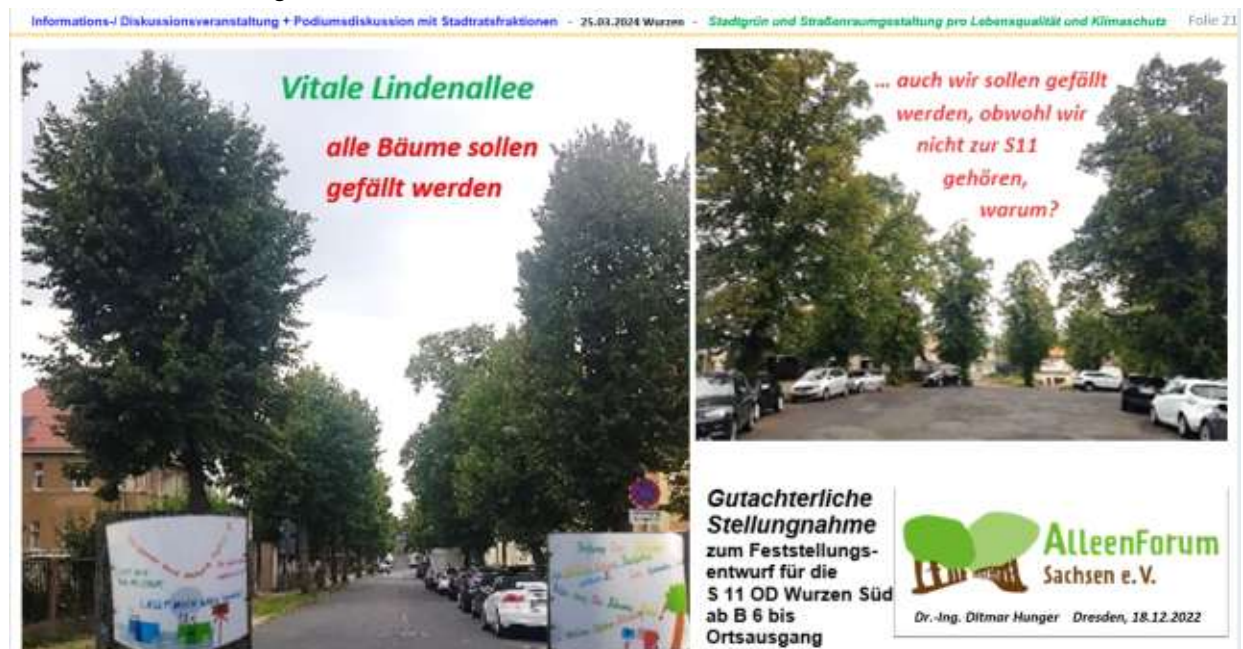
Abb. 40 Die Linden der Eduard-Schulze-Straße (S 11) in Wurzen

In der Stadt Wurzen wurde 2014 der Ausbau der Ortsdurchfahrt der Staatsstraße 11 geplant. Auf dem Abschnitt **Eduard-Schulze-Straße** standen 80 ca. 100jährige intakte Linden gem. Abb. 40. Obwohl eine Breitenreduzierung von 8,5 auf 6,5 m geplant war, wurde im Ergebnis der Bestandsaufnahme zum **Landschaftspflegerischen Begleitplan festgestellt** bzw. ohne spezielle Baumbegutachtung behauptet, dass ca. 80 % der **Straßenbäume baubedingt gefällt werden müssen** und nur

ca. 10 – 15 % erhaltbar seien. Jedoch verfügen diese über erhebliche Stamm- und Kronenschäden und **stehen auf Leitungen** und hätten ohnehin nur eine geringe Reststandzeit, sodass letztlich nur ca. 5 – 10 % aller Bäume erhaltenswürdig seien. Dabei wurde anhand einer Begutachtung durch Baumexperten des AlleenForums festgestellt, dass rd. 80 % der Bäume vital waren und über eine Lebenserwartung von über 20 Jahren aufwiesen.

Da sich gegen die Fällung großer Protest einstellte und sich eine BI BÄUME UND STADTGRÜN in Kooperation mit dem AlleenForum bildete, **wurde verlautbart**, dass die **Bäume wegen der Lage** ihrer **Wurzeln in der Fahrbahn** den **grundhaften Ausbau**, wie auch das Verlegen neuer Abwasserleitungen, **nicht ermöglichen** würden. Eine Beweisführung anhand von **Wurzelsuchgrabungen** **erfolgte nicht**.

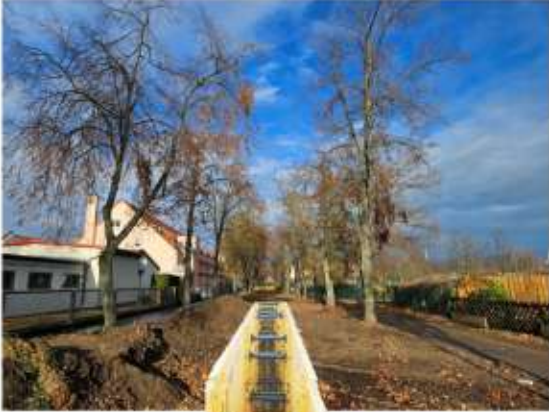
**Kanalverlegung  
Rosa-Luxemburg-  
Straße**  
Baumabstand **7,0 m**  
Verbau-Baum **2,0 m**

→ ohne  
Wurzelschäden  
realisiert

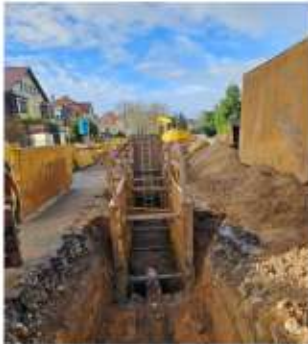
**Dr.-Rudolf-Friedrichs-Straße**  
Baumabstand **8,5 m**  
Verbau-Baum **1,5 m**

→ keine nennenswerten  
Platanenwurzeln

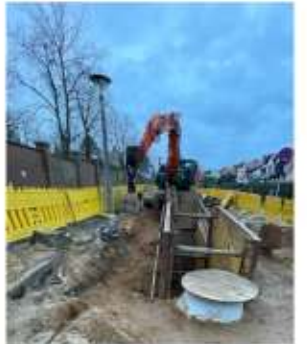
**Hirschbergstraße**  
Verbau-Baum 1,5 m

→ keine nennenswerten  
Lindenwurzeln

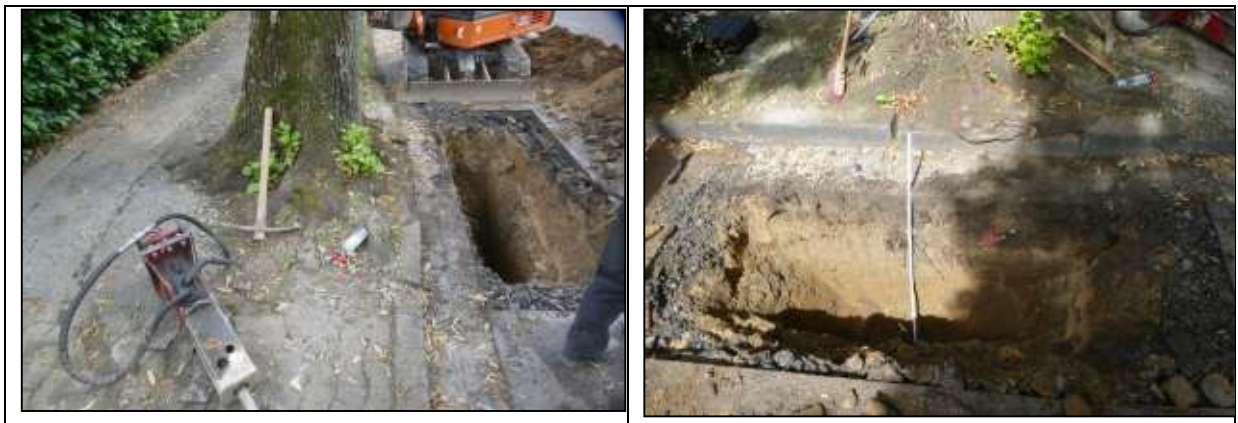
Abb. 44 Wurzelsuchgrabung Lindenstraße in Löhne

Als Grundlage für einen geplanten grundhaften Straßenausbau der Lindenstraße in Löhne sollte im Jahr 2025 anhand einer Suchgrabung<sup>51</sup> überprüft werden, ob und inwieweit sich Wurzeln der unmittelbar an der Borden anstehenden Bäume unterhalb der alten Asphaltfahrbahn vorhanden sind. Die Überprüfung wurde gemäß R SBB für notwendig erachtet, zumal oberflächlich herausragende Wurzelansätze an den Stammfüßen die Borde bereits verdrängt hatten bzw. in diese eingewachsen waren.

Wie die Fotos der Aufgrabung bis in ca. 1,40 m Tiefe gemäß Abb. 44 für Baum Nr. 15 beispielhaft zeigen, ist eine grundhafte Erneuerung des Straßenkörpers in diesem Bereich auf Grund des geringen Wurzelauftkommens möglich. Sichtbar sind ein Fein- und Schwachwurzelschizont unter der Bettung der Basament-Bordsteinzeile, eine einzelne kleinere Starkwurzel im anstehenden Unterboden. Die freigelegten Wurzeln im Grabungsprofil wurden glatt nachgeschnitten und mit Sand 0/2 angegedeckt. Abschließend wurde die reguläre Tragschicht wieder eingebaut und verdichtet.

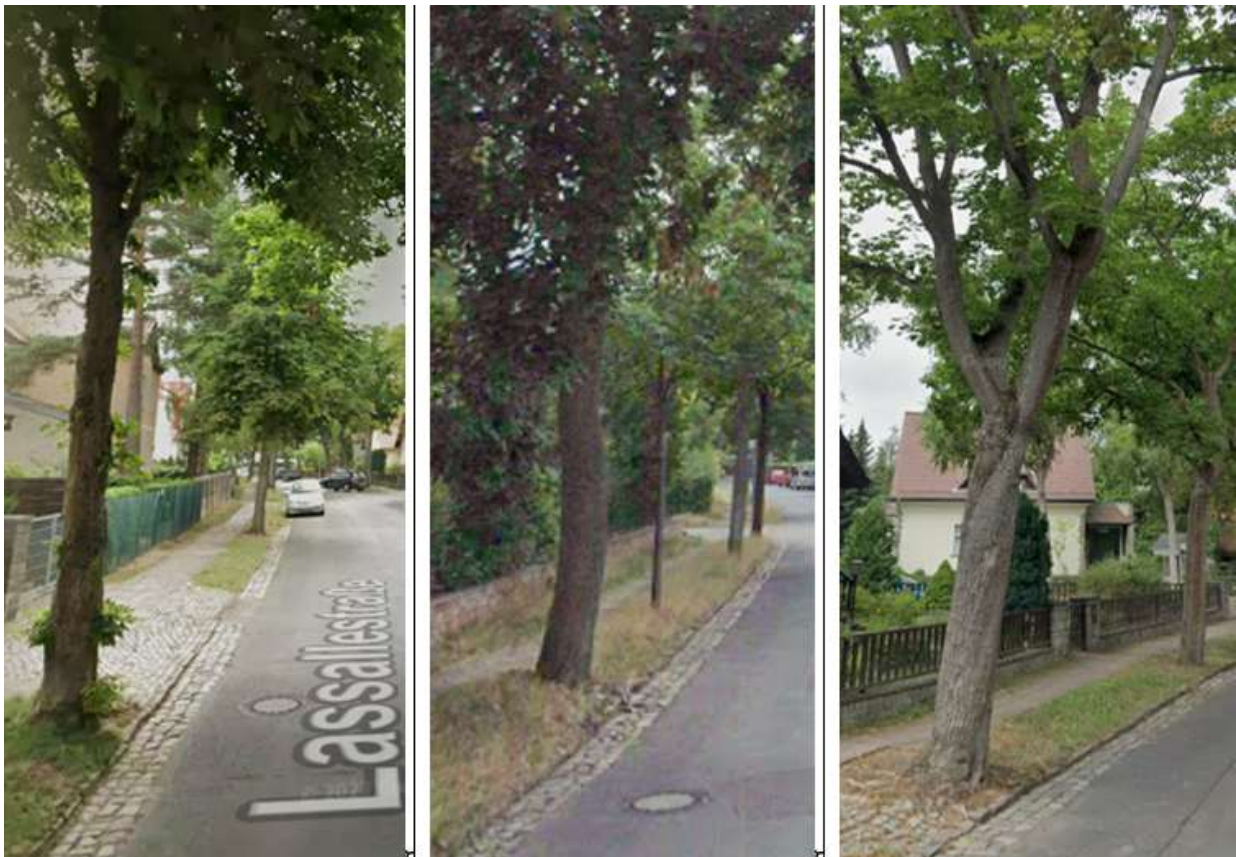
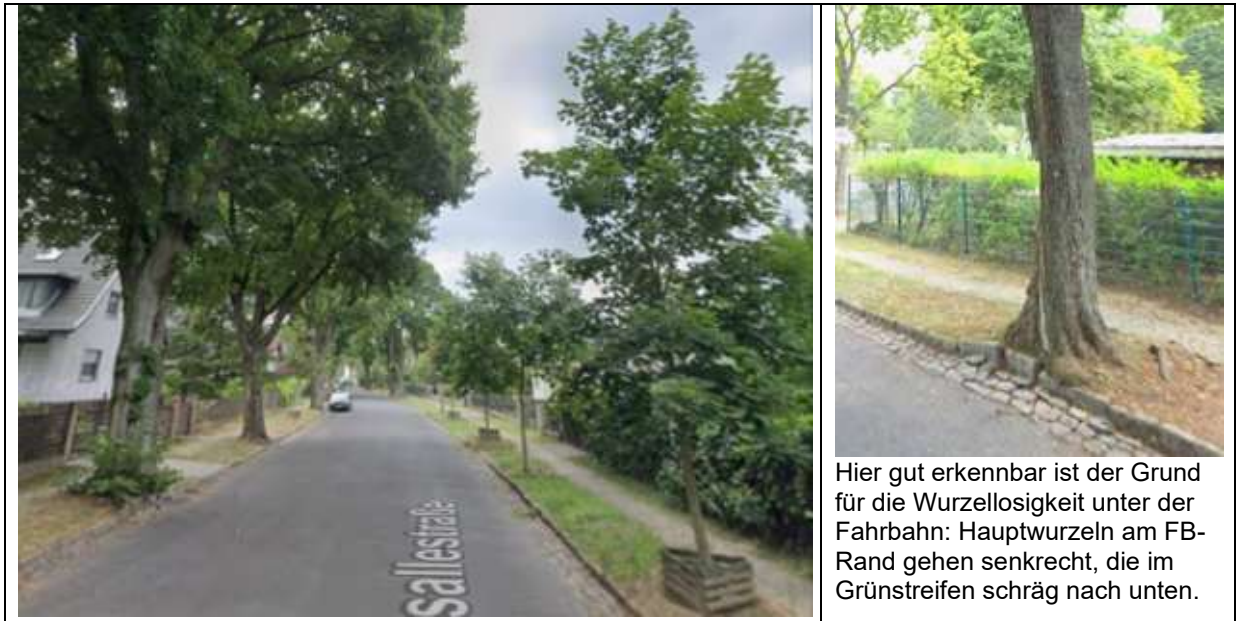
Abb. 46 Lassallestraße Berlin Köpenick mit erhaltenem Baubestand und Nachpflanzungen

Wie anhand Abb. 46 entnehmen ist, konnte die ca. 2 m tief liegende Regenwasserleitung schadlos für den Baumbestand – obwohl sehr nah an diesem anliegend – in die Straße eingeordnet werden. Bemerkenswert ist das Wiederherstellen des historisch wertvollen Natursteinpflastergerinnes einschließlich des Belassens der historischen Borsteine.

Hinsichtlich des im unteren rechten Bildes gezeigten Einwachsens bzw. Anhebens der Straßenborde ist anzumerken, dass dieses nicht – wie oft angenommen – ein Hochschieben durch in die Fahrbahn hineinragende Wurzeln ist, sondern vielmehr das Ergebnis der über Jahrzehnte zugenommenen Baumdicke infolge von damals üblichen zu geringen Baumabständen von 50 bis 70 cm zum Bord ist. Diese Maße werden auch heute noch aus Platzgründen, wie in Anlage 1 dargestellt, angewendet. Zu befürworten ist das wie hier in jedem Fall, gilt es doch, das Kulturgut Allee zu erhalten. Zudem erfordert die Klimaanpassung, wie auch die *EU-Wiederherstellungsverordnung der Natur*, das Stadtgrün nicht nur zu erhalten, sondern zu vermehren, auch wenn dabei Kompromisse einzugehen sind.

Wie hier richtig vorgenommen ist es wichtig, die eingewachsenen Borde im Interesse des Baumerhalts nicht zu entfernen, da sich der Baum damit arrangiert hat. Eine kraftvolle Entfernung jedoch würde den Stamm und Baum schädigen.

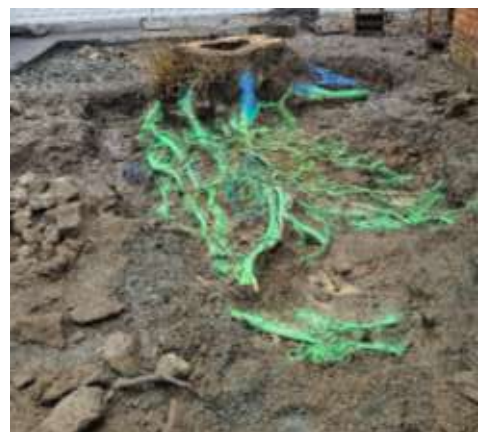
Abb. 53 Wurzel ausbreitung rechts, von Fahrbahn weg in Seitenraum hinein

Bei der Absaugung zeigt sich gemäß Abb. 53 sehr schnell, dass im bituminierten Fahrbahnbereich keinerlei Wurzeln vorhanden waren.

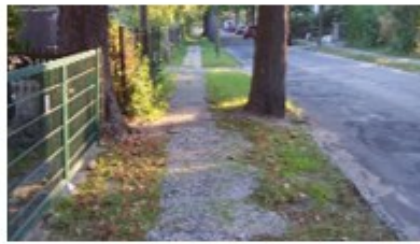
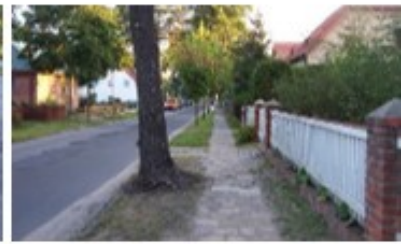
Großpflasterfahrbahn mit überzogener Asphalt dünnschicht. Kleinpflaster und Betonplatten auf schmaler Gehbahn mit breiten Ober- und Unterstreifen. Bäume dick wie Unterstreifen. → Keine Wurzeln in Fahrbahn, aber unter Gehbahn bis z. T. unter Vorgärten.

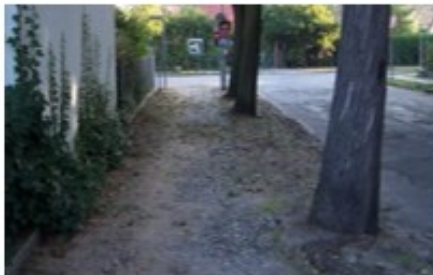
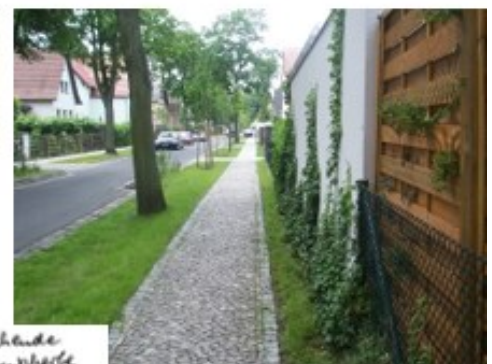
Hier gefährdeten Wurzeln das Gehbahn-pflaster bis unter die Garagen. Hauptwurzel unter Garage zurück-geschnitten. Kleine Wurzeln mit Kleinpflaster in Hocheinbau über-deckt. Baumstreifen verbreitert. Unter Mulde Sickerpackung und Bordsteine auf Lücke gesetzt.

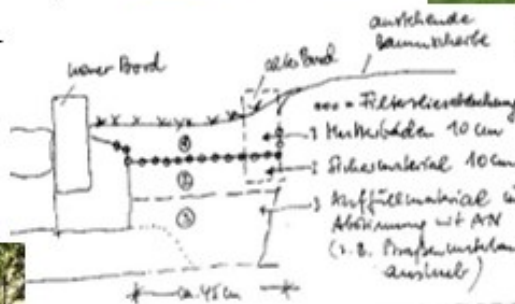
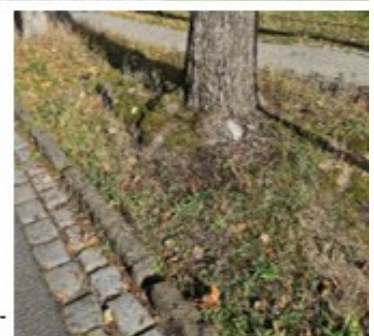
Zurückgesetzter Bord schafft Platz für Regen-wasseraufnahme und Neuwurzelbildung. Gehbahn rechts mit Kleinpflaster 10 cm angehoben, um Wurzeln in Richtung Vorgarten zuzudecken

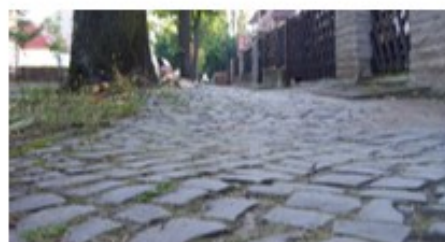
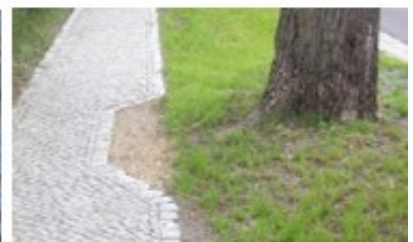
Wurzelaufwölbung durch Gehbahnhocheinbau und Pflasterlücke mit sandgeschlämmter Schotterdecke (Starkwurzel eingebettet) egalisiert.

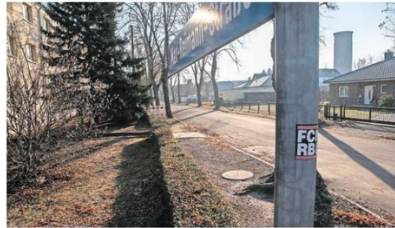
Auf dieser Seite der Max-Reimann-Straße in Deutzen stehen die Alleeebäume direkt auf dem Abwasserkanal.

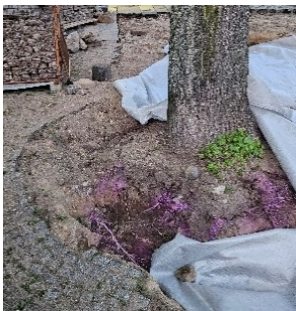
Interessant dabei ist, dass hier keine axiale, sondern einseitige Wurzelraumentwicklung festgestellt wurde und daher in Richtung des benachbarten Alleebaumes keine Hauptwurzeln gefunden wurden, wie Abb. 10.1 zeigt.

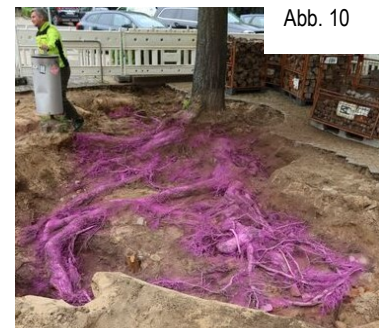
Gerade das bestätigte sich gem. Abb. 10 bei der Wurzelsuchschachtung am Randbaum der östlichen Reihe vor Haus Nr. 14 der Karl-Marx-Straße.

Zum Wurzelfoto gemäß Abbildung 10 – entnommen aus dem von der Stadt zum 5. Workshop veröffentlichten Vortrag – ist nicht bekannt, was dazu vorgetragen und welche Schlussfolgerungen für die Leitungsverlegungsvarianten gezogen wurden.

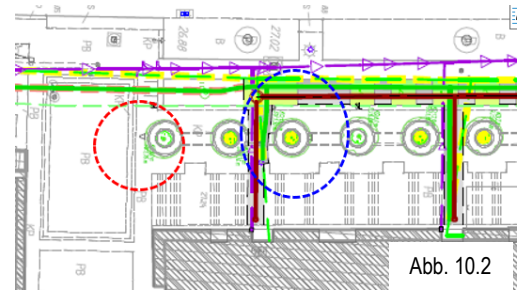
Insofern ist zu bedauern und zu hinterfragen, wieso bei der Suchschachtung der **nicht repräsentative Randbaum** gewählt wurde, anstatt die Baumwurzelsituation **innerhalb der Reihe** gem. Abb. 10.2 zu untersuchen, wo ohnehin neue Hausanschlussleitungen verlegt werden sollen? Kommt es doch darauf an, für diesen Bereich zu wissen, wie sich die Wurzelsituation darstellt.

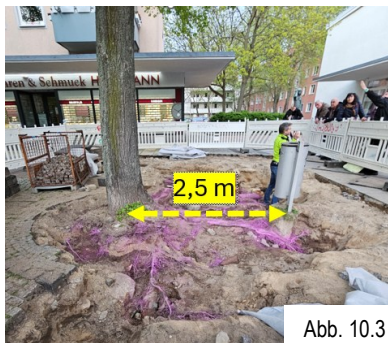
Abb. 10.3

In Richtung Süden von ca. 2,5 m (Abb. 10.3), in Richtung Straße von ca. 2,1 m (Abb. 10.5) sowie zum Gebäude hin von ca. 4,9 m (Abb. 10.4). Dabei senken sich die Hauptwurzeln um ca. 0,6 bis 0,7 m ab.

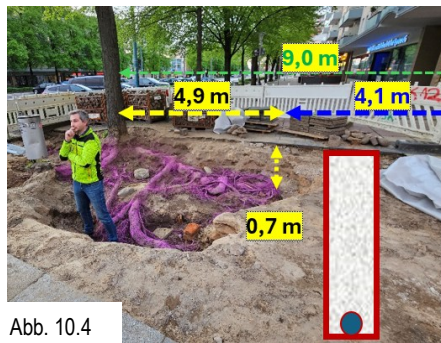
Demgemäß beeinträchtigt der geplante Verbau gem. Abb. 10.4 den Wurzelraum kaum.

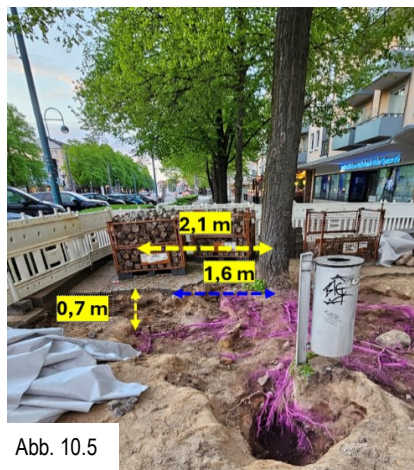
Abb. 10.5

Untersucht wurde der Baum Nr. 12, der über einen Kronendurchmesser von 9,0 m verfügt. Seine Wurzelausdehnung – oben bereits hinsichtlich Auswahl und Tendenz zur Wurzelausdehnung in Richtung Sonne beschrieben – zeigt eine asymmetrische Entwicklung:

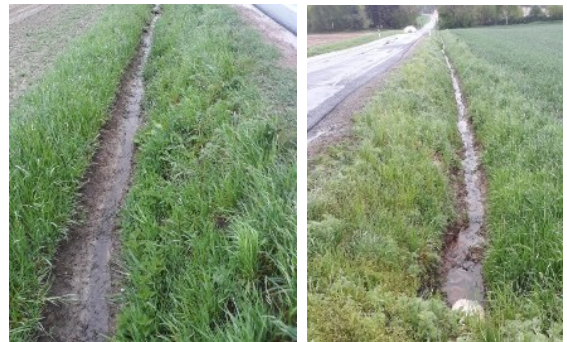
Und so wird das Wasser weiter in den Sickelsbach fließen, wie die aktuellen 2 Bilder zeigen. Der Abfluss wird beschleunigt und eine Versickerung gehemmt, weil die Gräben wie in alten Zeiten üblich, neu ausgebaggert und damit die wasseraufnehmende belebte Bodenschicht zerstört wurde.
